مقاوم سازی لرزه‌ای سازه‌ها

راهکارها و نمونه‌های اجرایی از کشور سوئیس

تألیف: Thomas Wenk

توماس ونک - ۲۰۰۸: مقاومت‌سازی لرزه‌ای سازه‌ها. راهکارها و نمونه‌های اجرایی از کشور سوئیس. گزارش تحقیقاتی شماره ۰۸۳۲ - اداره فدرال محیط‌زیست - برن - ۸۴ صفحه.

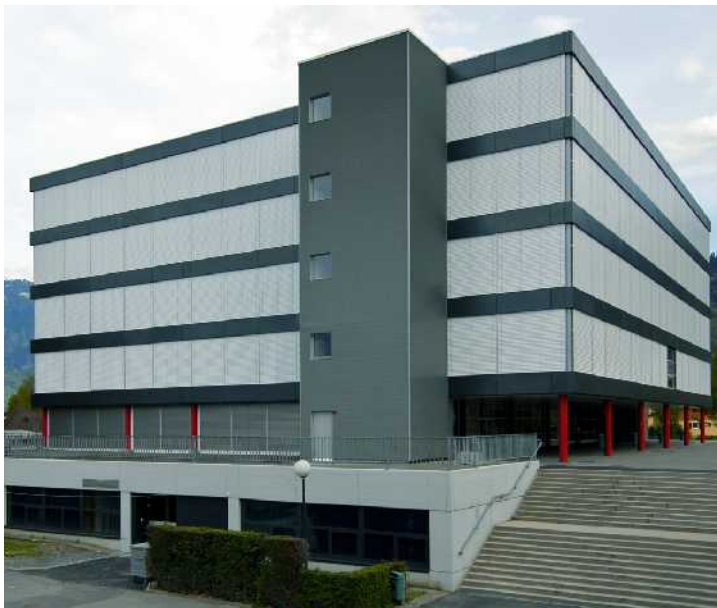
نمای برج پلکان جدید در وجه شمالی ساختمان.

طرح مقاوم‌سازی ساختمان در دو بخش انجام شده است. در بخش اول دو عدد راه‌پله از جنس بتن مسلح در تمام طبقات به‌عنوان عضو الحاقی و با عملکرد مهاربندی افقی به‌ساختمان اضافه شده است. همچنین کف طبقات نیز با اضافه نمودن خرپاهای افقی جدید تقویت شده و مسیر انتقال نیروهای افقی را از کف طبقات به برج‌های پلکان جدید فراهم نموده‌اند.

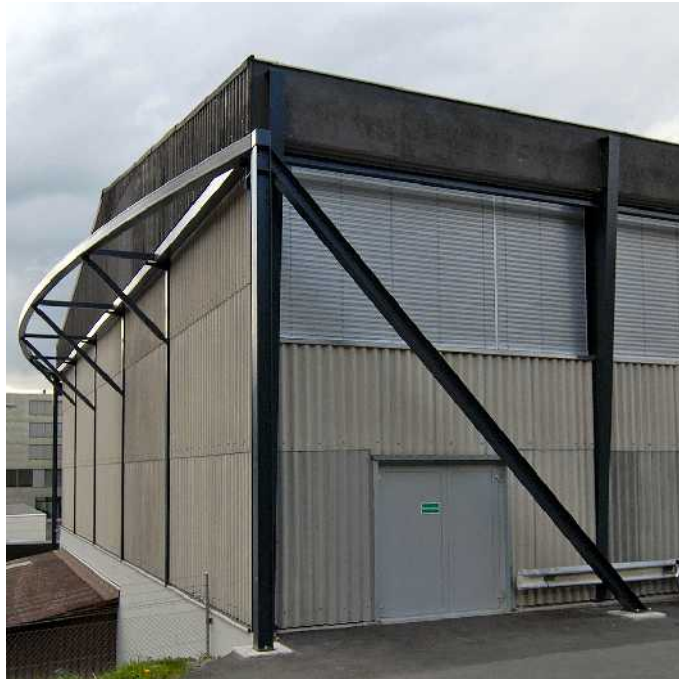
تقویت در امتداد طولی با خرپای افقی شکم ماهی متکی بر وال‌پست‌های انتهایی.

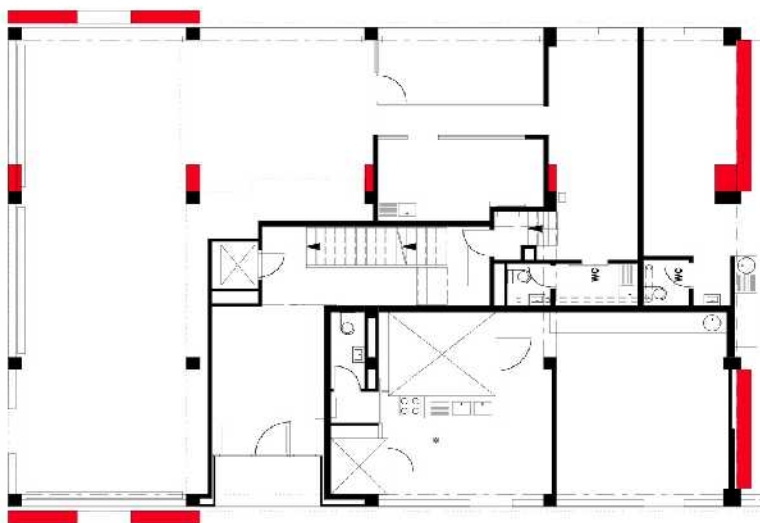
پلان طبقه همکف به‌همراه موقعیت دیوارهای بتن مسلح جدید (لاتلین، ۲۰۰۳).

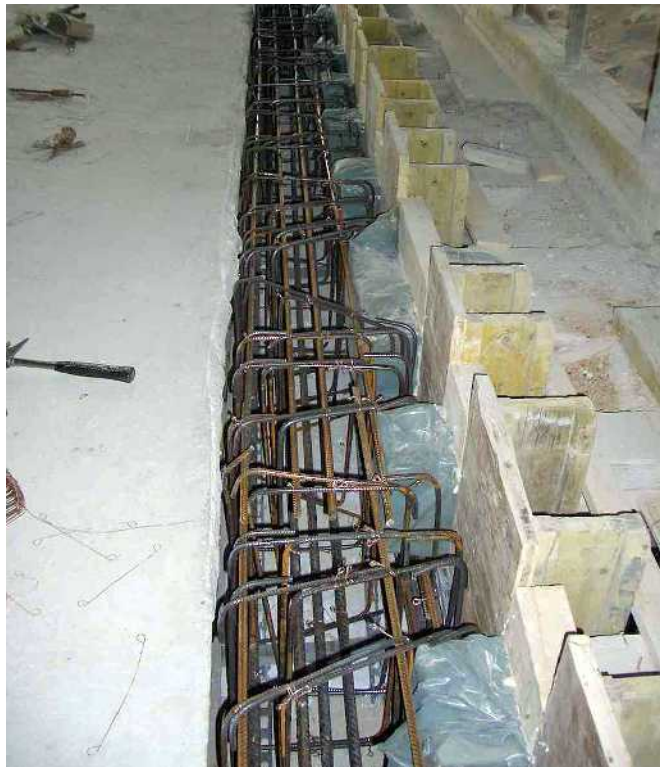
مهار آرماتورهای کف جدید در دیوارهای بنایی.

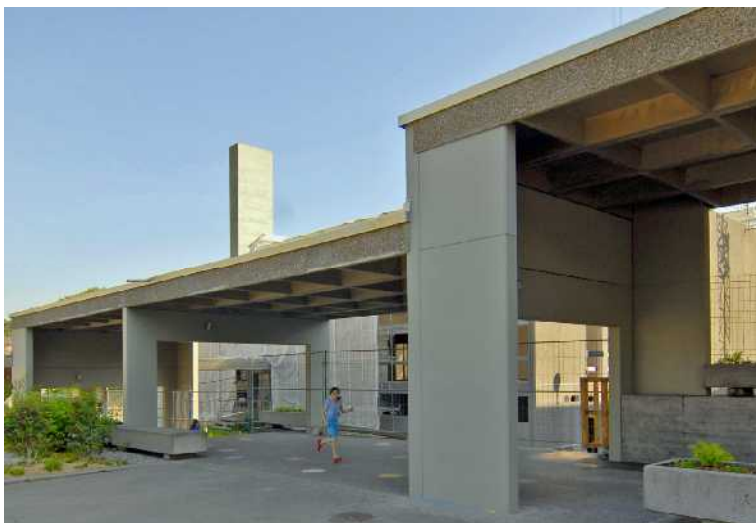
اتصال پیاده رو به ساختمان با استفاده از دیوارهای بتن مسلح مقاوم‌سازی شده.

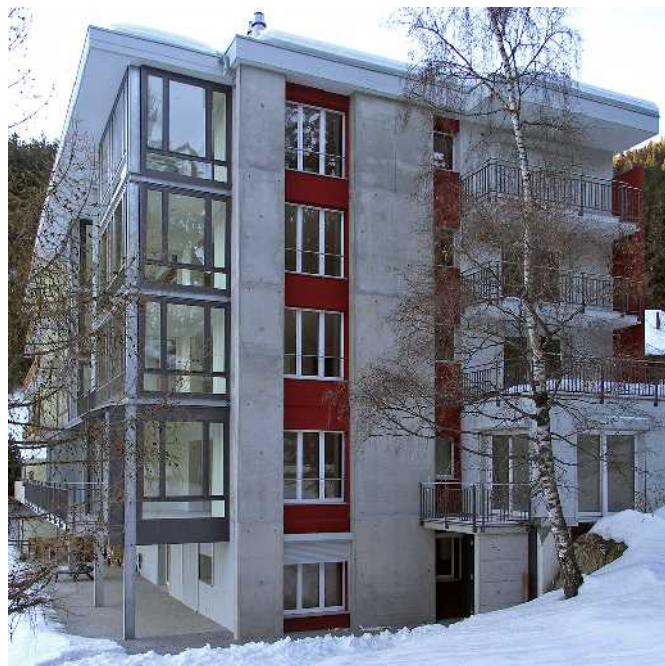
نمای شرقی ساختمان با دیوارهای پیرامونی جدید بتن مسلح.

طرح معماری جدید ساختمان برای تغییر کاربری به آپارتمان مسکونی مستلزم حذف تعدادی از دیوارهای داخلی بوده است. در این راستا، چهار دیوار بتنی با ضخامت کم (لاغر) با هدف عملکرد مهاربند جانبی اجرا شدند. با توجه به اصول پایه طراحی لرزه‌ای، دیوارهای بتن مسلح جدید به‌طور پیوسته از زیرزمین تا تراز بام ادامه یافتند. این چهار دیوار حتی‌المقدور به‌صورت متقارن با چهار دیوار پیرامونی ساختمان جانمایی و اجرا شدند.

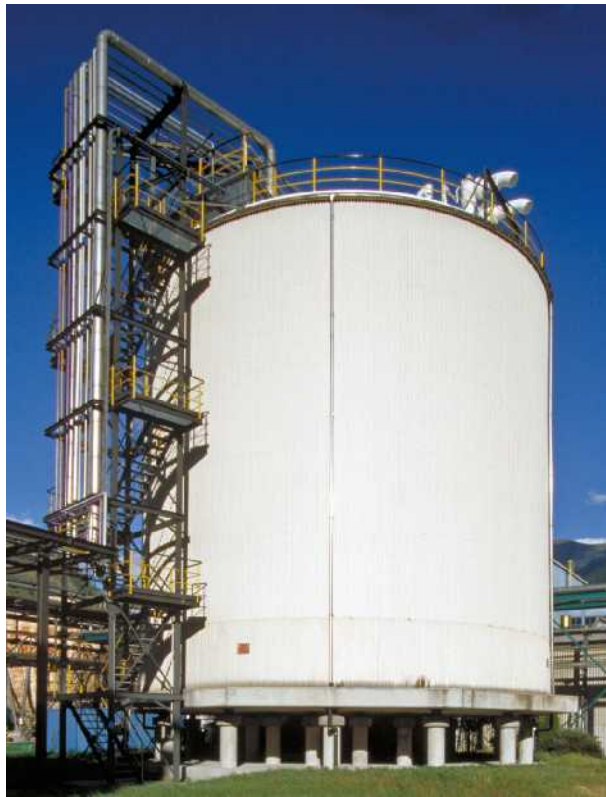
مخزن مورد مطالعه یک مخزن فولادی استوانه‌ای با حجم ذخیره ۱۰۰۰ تن گاز مایع است که بر روی دال بتنی، با فاصله از زمین، متکی است. قطر مخزن ۱۵ متر و ارتفاع آن ۱۶ متر می‌باشد. دال بتنی بر روی ۲۶ ستون بتن مسلح لاغر متکی است که هر یک ۲/۲ متر

ارتفاع و ۵۰ سانتی‌متر قطر دارند. هر ستون خود بر روی یک شمع بتنی درجاریز به‌همین قطر به‌عنوان شالوده مخزن اجرا شده است.
